PAULO LUPORINI PASTORE, infra-assinado, ASSISTENTE TÉCNICO, do requerente Sr. Sebastião da Silva Rodrigues, devidamente nomeado nos autos do PROCESSO N.º 1721/2005-008-15-00-9 – RECLAMAÇÃO TRABALHISTA, vem, mui respeitosamente, apresentar seu PARECER TÉCNICO sobre a Visita Técnica na Empresa e, no local que ocorreu o acidente, nos seguintes termos:

Da Visita Técnica para Análise do Laudo do Perito Judicial

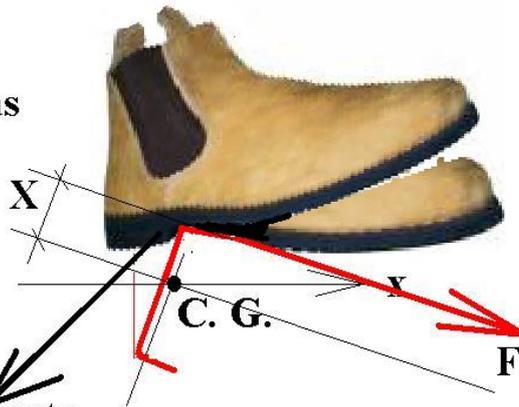
Ilustração 12

a botina
simula um
calçado, mas
inclinado
para a
esquerda

48. Este assistente técnico para comprovar que as vigas não são apropriadas para o uso como estavam sendo utilizadas, sem o uso de andaimes, mostra pelas ilustrações 01, 02, 04, 05, 06, 09 e 11 (apêndice II) e fotos 02 e 03, que a solução para evitar tais questões existentes e, dentre elas sugere a solução da ilustração 12 em complementação ao item precedente.

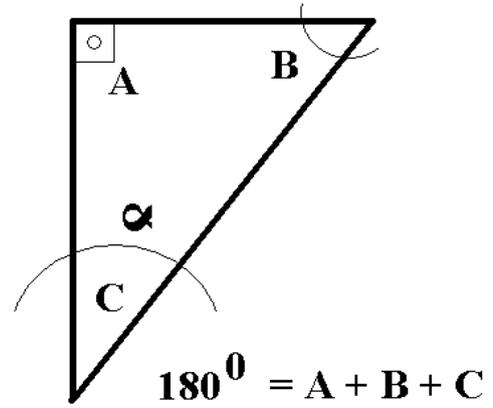
Ilustração de Cálculo 01

49. Este assistente técnico para provar que a viga defletiu em 40° (graus radianos), sentido horário, com valor dimensional no seu cateto oposto de 63,8 mm (6,38 centímetros) e, que este tipo de deflexão é muito comum em vigas biapoiadas, sem reforço central, ocorrer, haja vista, as ilustrações (que assim se provam

arc tangente = CO / CA

α . arc tg = 63,8 / 76,2 $\alpha = 39,93^0$
